## Deprem Nedeniyle Binalarda Oluşan Hasarlar

Hikmet Hüseyin Çatal

Dokuz Eylül Üniversitesi, Mühendislik Fakültesi, İnşaat Mühendisliği Bölümü, İzmiri Türkiye

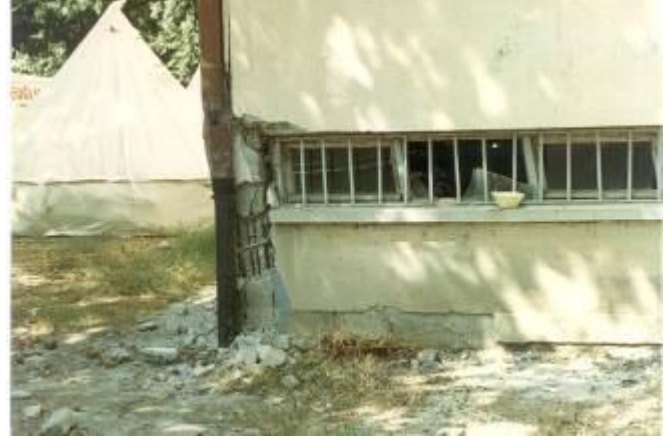
kullanım amacı için bölme duvarların imal edilmemesi nedeniyle oluşan yumuşak kat, bodrum katların aydınlatılması amacıyla imal edilmiş bant pencere (Resim-1,2) nedeniyle kısa kolon oluşumu, kolonlarda etriye eksikliği (Resim-3,4), kaçak kat imalatı (Resim-5), betonarme taşıyıcılı binalardaki hasarların nedeni olarak ortaya çıkmaktadır.

Resim-1: Dinar Lisesi'nde bodrum katta kısa kolon davranışına neden olan bant pencereler.

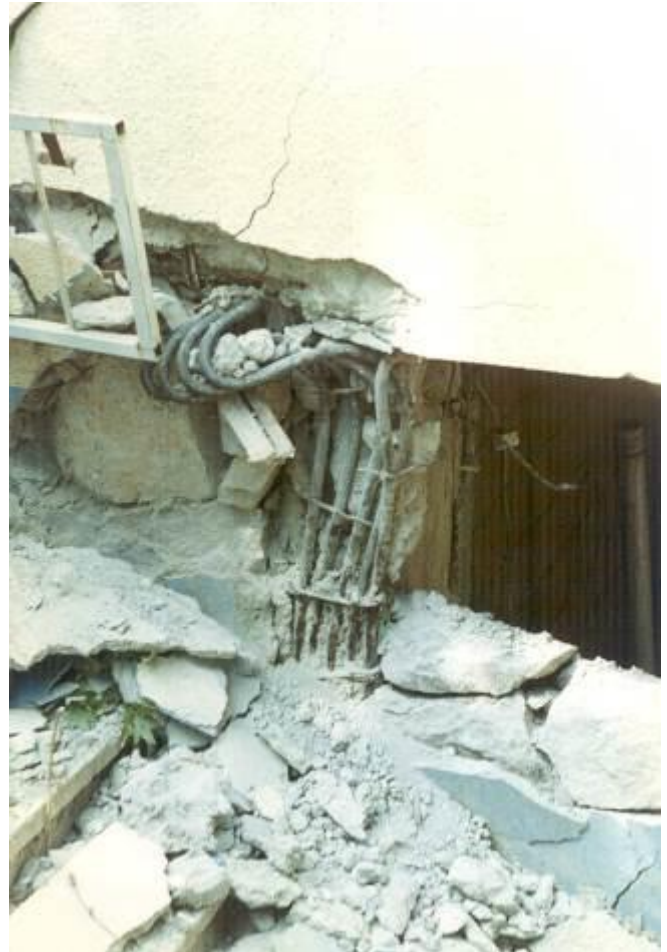
Resim-2: Dinar Lisesi'nde bodrum katta kısa kolon davranışı nedeniyle kolonda oluşan hasar.

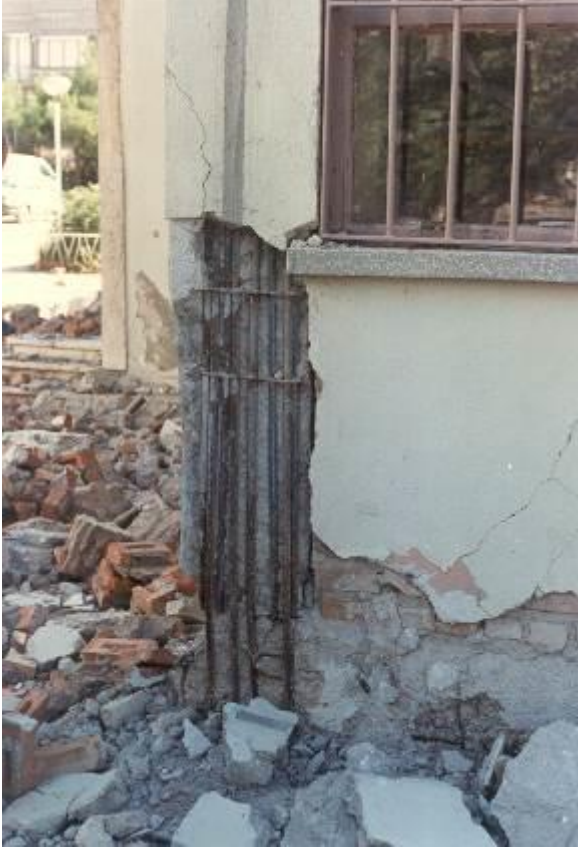
Resim-3: Kolonlarda etriye eksikliği

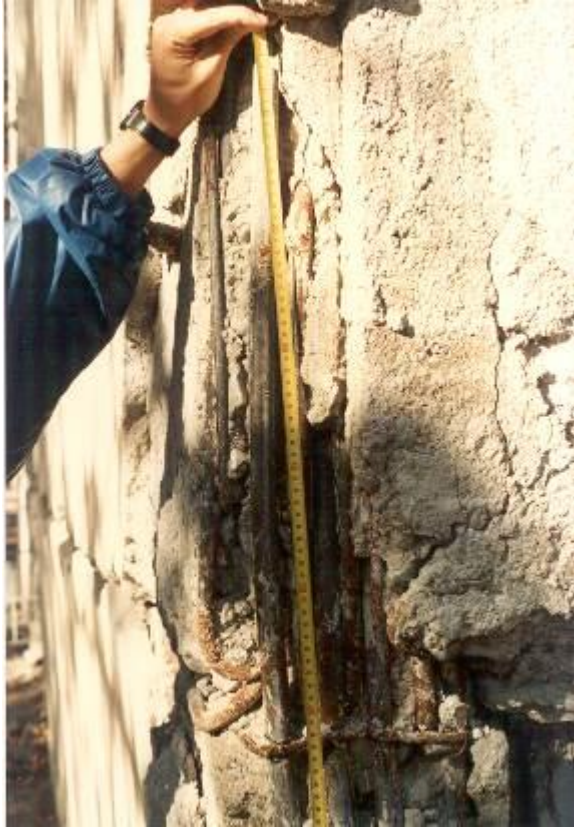
Resim-4: Kolonlarda etriye eksikliği

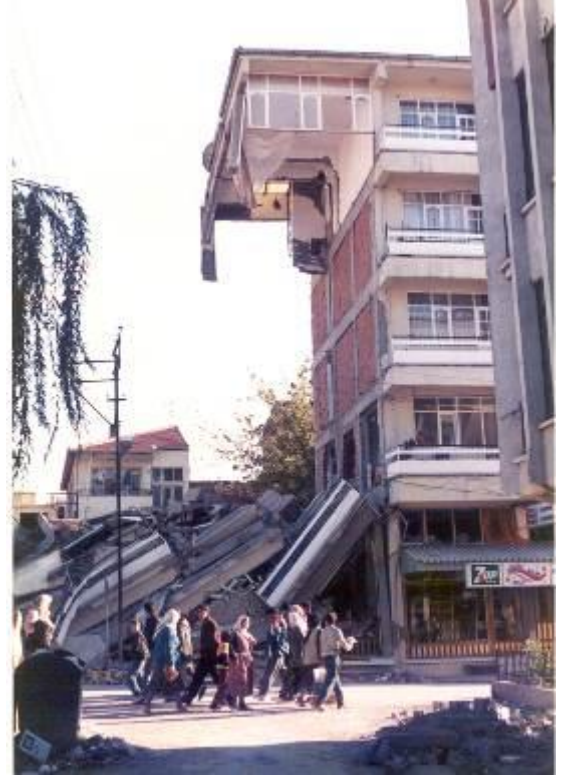
Resim-5: Sol yan cepheye doğru üst katta imal edilmiş kaçak kat görünümü.

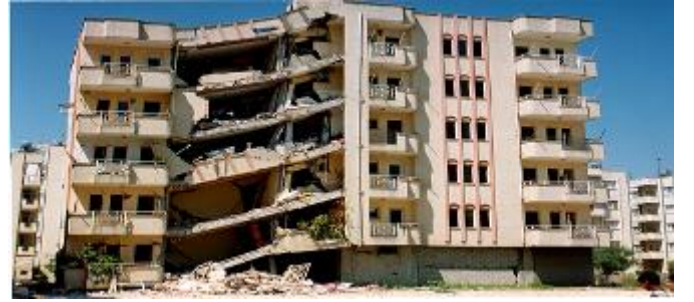
bulunan Hasevler Yapı Kooperatifi'ne ait bir blokta zemin kat tamamen ezilerek yıkılmış, bitişiğinde ise çok az hasar oluşmuştur. Bu durum bloklar arasındaki imalat kalitesinin farklılığı ile açıklanabilir (Resim-6). Asmolen türü döşemelerin kolon giriş birleşim noktaları mafsallaşarak hasar görmüştür (Resim-7).

Resim-6: Zemin katı ezilen bina görünümü.

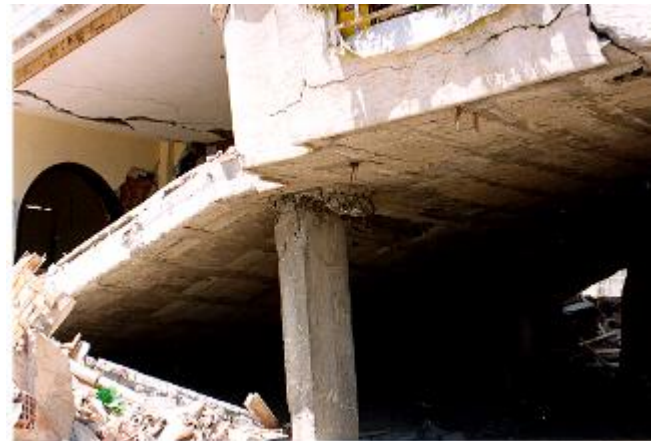
Resim-7: Asmolen döşemeye bağlı kolon üst ucunun mafsallaşması.

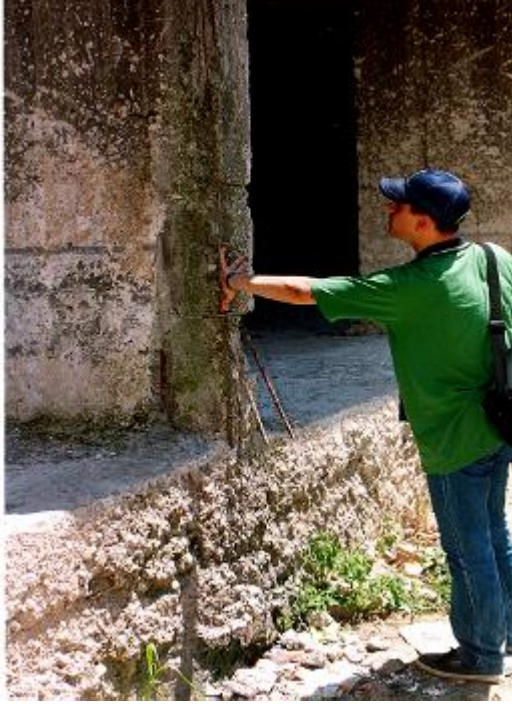
Betonarme taşıyıcılı, ağır hasarlı yapıların kolon-kiriş sarılma bölgelerinde etriye sıklaştırması yapılmadığı gözlemlenmiştir (Resim-8).

Resim-8: Yetersiz etriye görünümü.

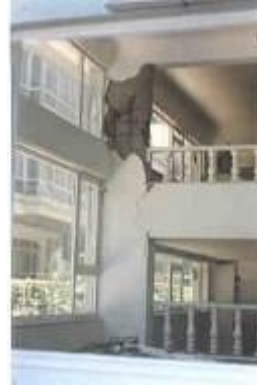
Resim-9-10: Kısa kolon oluşumları

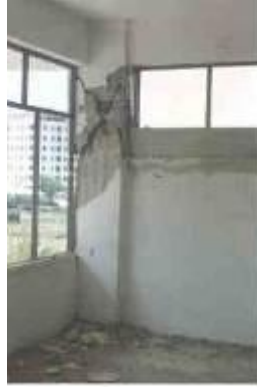
Resim-11: Kısa kolon hasarı

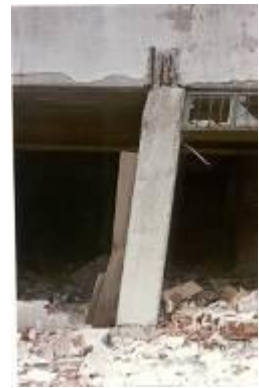
Resim-12: Güçlü kiriş

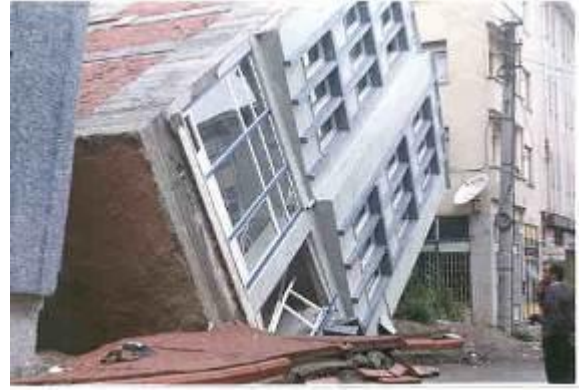
Resim-13: Sığ temel görünümü.

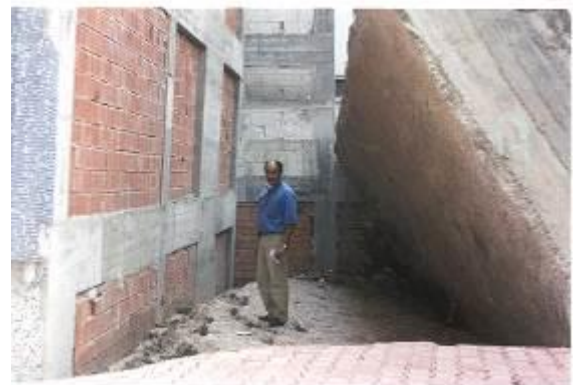
Resim-14: Sığ temel görünümü.

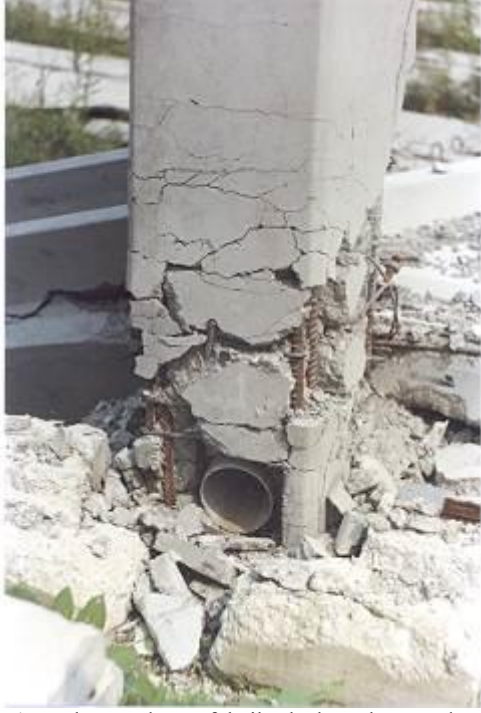
Resim-15: Akyazı'da prefabrike kolon alt ucundan geçen PVC boru görünümü.

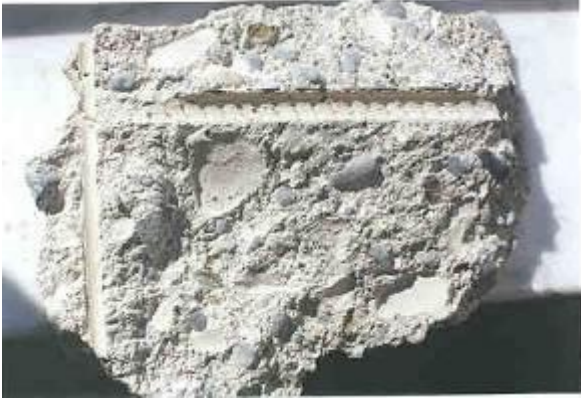
Resim-16: Kalitesiz beton görünümü.

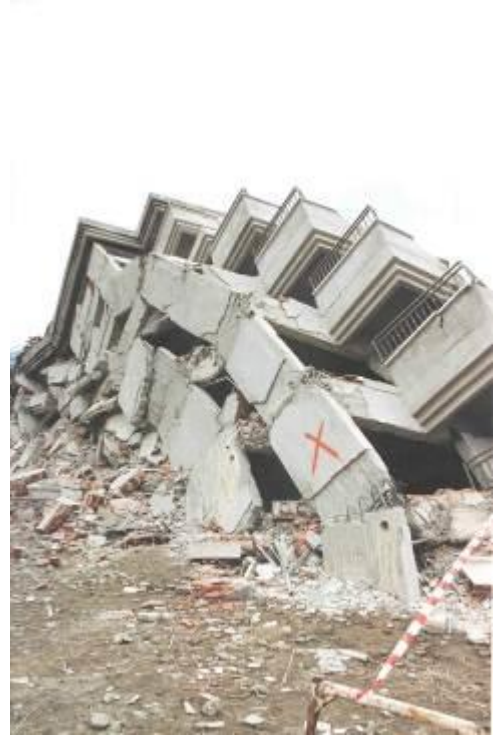
ağır hasarlar meydana gelmiştir [11]. Deprem bölgesinde ağır hasar gören binaların çoğu, tuğla kargir, ahşap karkas veya kerpiç yapı türündedir. Çay İlçesinde henüz inşası tamamlanmamış toplam 9 katlı betonarme perdeli bir bina toptan göçmüştür (Resim-18), sanayi sitesindeki tek katlı betonarme taşıyıcılı binaların çoğu hasar görmüştür (Resim-19).

Resim-18: Çay ilçesinde göçmüş, betonarme perdeli bina.

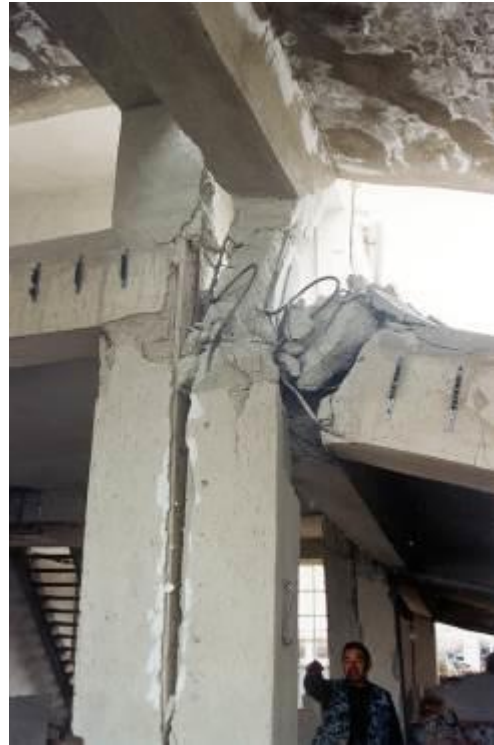
Resim-19: Sanayi sitesinde kısa kolon hasarlı betonarme bina iç görünümü.
